STANZA 2. 4

Il fascione sotto cassettone

N.O.V.A.R.I.A. R.E.S.T.A.A.U.R.I. S.r.l.
restauro opere d'arte

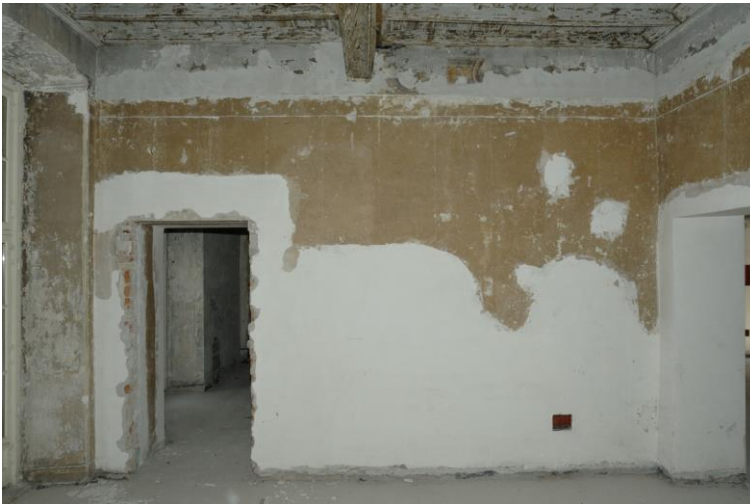
Le pareti della stanza 4 si presentavano molto rimaneggiate con scassi liberi e rifacimenti di parti di intonaco con cemento e gesso, quindi tutto era stato ricolorato con un colore a vernice dal tono marrone.

Molte erano le sofferenze provocate dall'abbandono che interessavano gli strati superficiali con macchiature, presenza di gore di umidità e di cristalli salini, accartocciamento e screpolature del colore, micro lesioni negli intonaci e distacco dal retrostante supporto, lacune superficiali e profonde ma soprattutto non erano assolutamente visibili gli apparati decorativi che sono stati riportati in luce durante l'intervento di restauro.

Generale della stanza

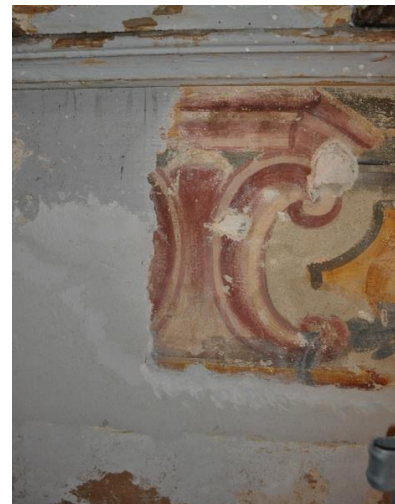
Particolare durante il discialbo

Sugli intonaci dove si sono evidenziati elementi decorativi si è proceduto con cautela e sono stati rimossi gli strati di colorazione sovrammessi e le malte di rifacimento sia in gesso che in cemento procedendo con impacchi ammorbidenti, quindi con azione meccanica (ablatori, bisturi, microfresa).

Parallelamente sono stati liberati i riempimenti all'interno delle lesioni poiché concorrevano al degrado e dopo aver realizzato a "ponte" garzatura dei tratti più staccati e a rischio di caduta, si è operato con la messa in sicurezza.

Una volta stabilizzata lo stato di distacco si è operato con iniezioni di maltina consolidante e gli intonaci antichi sono stati fatti riaderire al supporto murario.

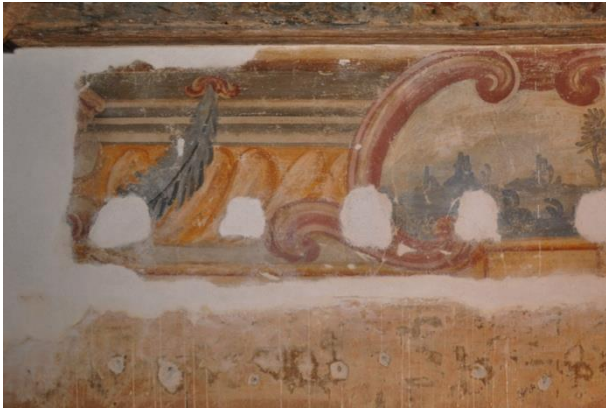
Particolare durante la stuccatura

Successivamente sono state realizzate le stuccature, colmando prima i buchi più profondi e le lesioni e poi le "sgranature" materiche con malta di calce, sabbia e polvere di marmo a

granulometria simile all'originale, poi con le Soprintendenze preposte alla tutela si è stabilito il livello integrativo.

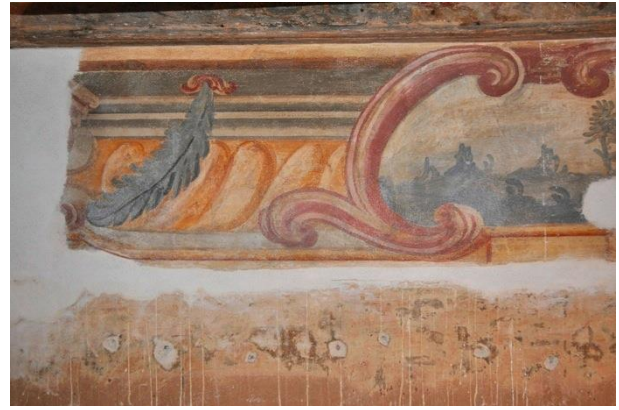
Stesso particolare durante l'integrazione cromatica

Le integrazioni a colore sono state precise e mirate alle sole lacune di colore per consentire una lettura continua sotto il profilo pittorico e non trascurando i rapporti architettonici.

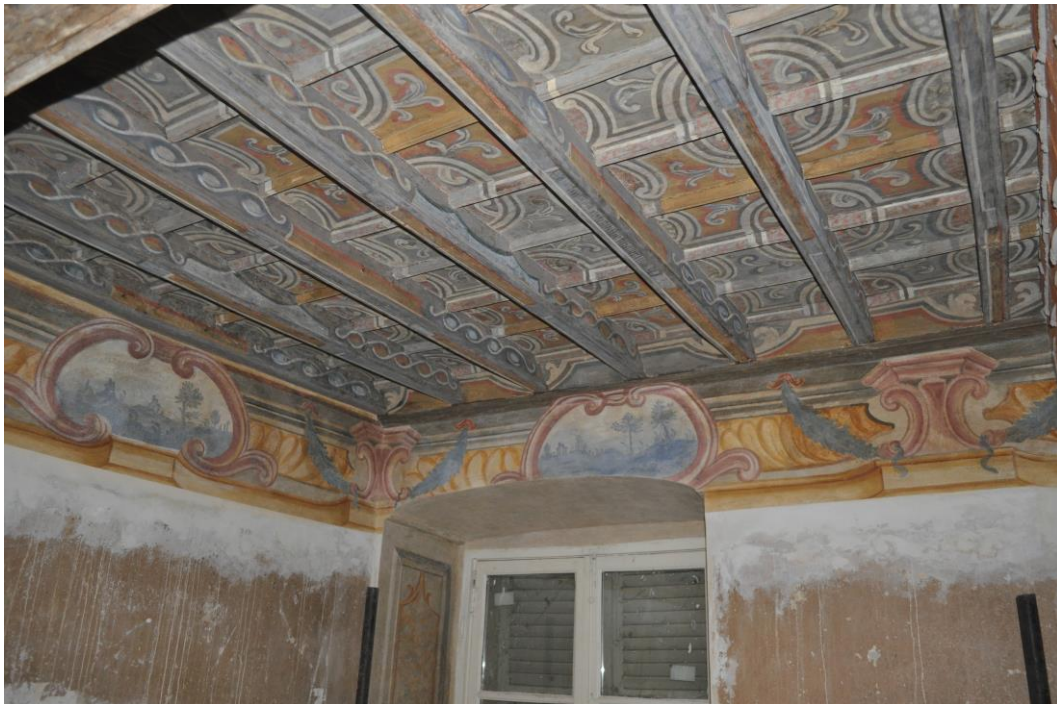
I buchi lasciati dal vecchio sopralco fermato con travetti a distanza e a dimensioni regolari sono ora leggibili da un occhio attento se visti da distanza ravvicinata mentre fruendone a distanza si mimetizzano nel contesto decorativo suggerendone la continuità come nelle regole del restauro che un ciclo pittorico storico richiede.

Dopo l'intervento di restauro

I materiali utilizzati sono reversibili, compatibili e riconoscibili al fine di non confonderne le letture storiche.

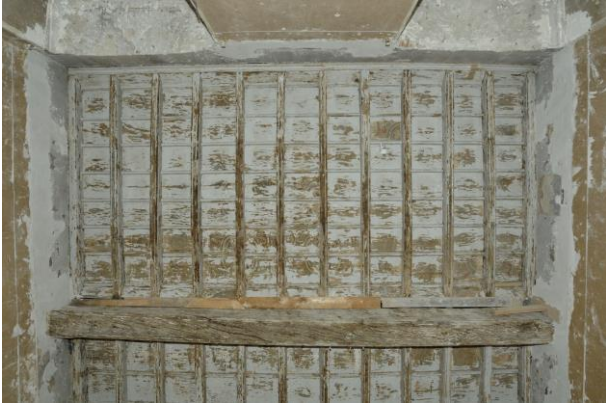
La stanza n. 4 è coperta da un cassettone ligneo che era stato interamente ricolorato di vernice bianco avorio leggermente azzurrato e mancante della cornice di raccordo al grande trave centrale.

Cassettone prima del restauro

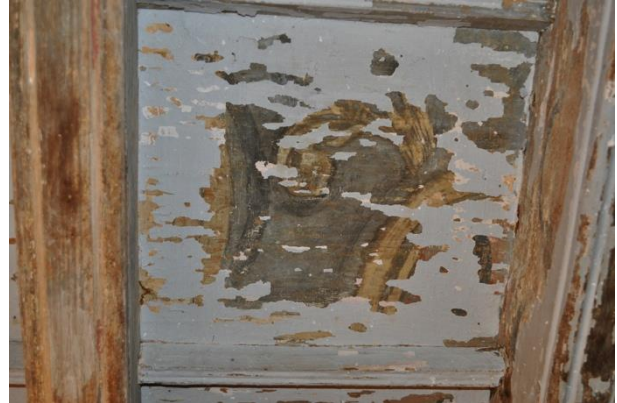
Particolare durante la rimozione della vernice azzurrata

Il cassettone ligneo manifestava distacco delle cornici e scarso ammorsamento, parziale distacco delle fasi manutentive, lacune di colore, buchi lasciati da chiodi rimossi o macchie lasciate per ossidazione di quelli in sede, mancanza di porzioni di listelli, fragilità del colore e macchiature per effetto del tannino migrato dalla veicolazione dell'acqua proveniente dai locali del piano superiore. Dopo una prima cauta spolveratura con pennelli morbidi, si è proceduto con la pulitura più profonda con rimozione delle vernici mediante azione meccanica, con strumenti di precisione quali bisturi.

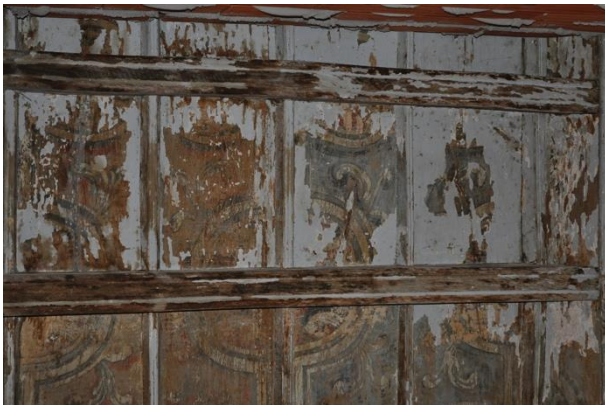
Durante il discialbo

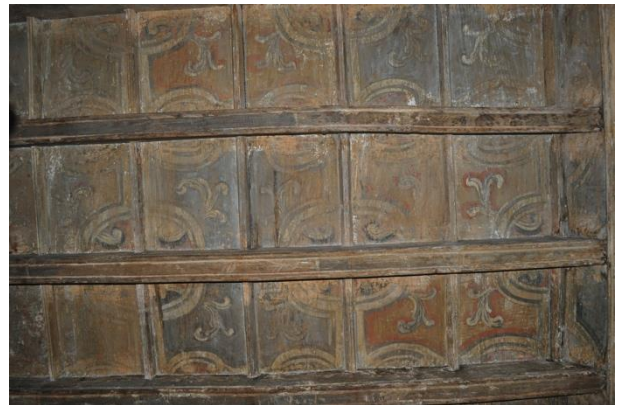
Dopo il fissaggio della pellicola pittorica

I listelli (cornicette) di legno quelli pericolanti e scarsamente ammorsati sono stati smontati e sono stati rimossi i chiodi impropri che non svolgevano più una corretta funzione. Gli elementi metallici conservati in sede sono stati trattati con passivante dopo opportuna pulitura.

Le cornici/ listelli mancanti sono stati rilevati con "pettine" a scala 1:1 quindi rifatti e posizionati a completamento degli elementi strutturali dopo aver aspirato dei calcinacci e i depositi delle fessure.

Sono state realizzate le disinfestazioni del legno dall'attacco di insetti xilofagi con più riprese di perimetrina stesa a pennello e a siringa nei punti di sfarfallamento dei tarli.

Le lacune sono state stuccate con pasta simil legno.

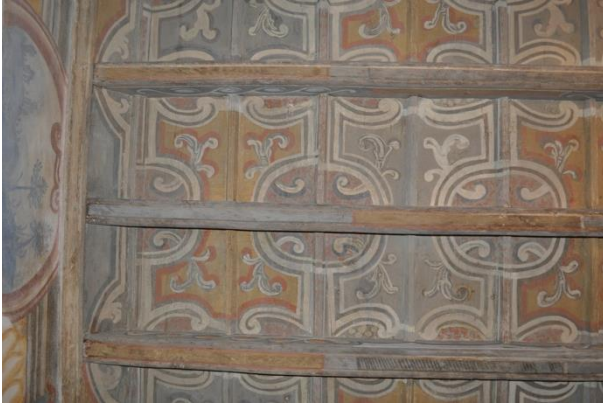
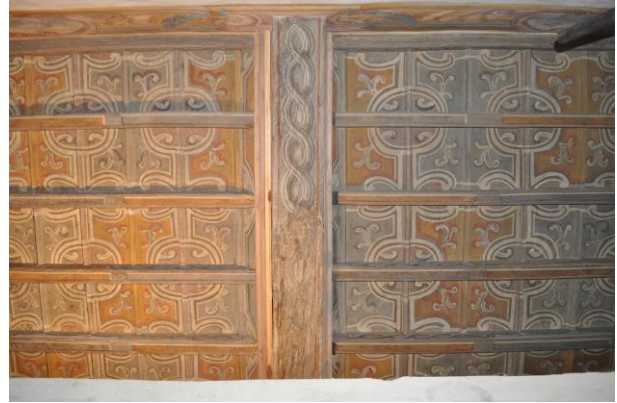
Durante le operazioni di integrazione cromatica

Sono stati studiati i colori recuperati nelle tonalità corrette e nelle cromie e valutata la restituzione generale attraverso quanto si era conservato, questa è stata equilibrata nel contesto decorativo, suggerendolo ove necessario, puntando all'integrazione decorativa delle parti di nuova realizzazione nei settori mancanti, pur mantenendo una leggera differenza rispetto l'originale. Le abrasioni sono state portate in equilibrio sempre nel rispetto del corretto intervento di restauro.
